ANEXO II: FOTOGRAFÍAS

IMPACTOS AMBIENTALES ASOCIADOS: ACTUACIONES EN BARRANCOS Y LADERAS

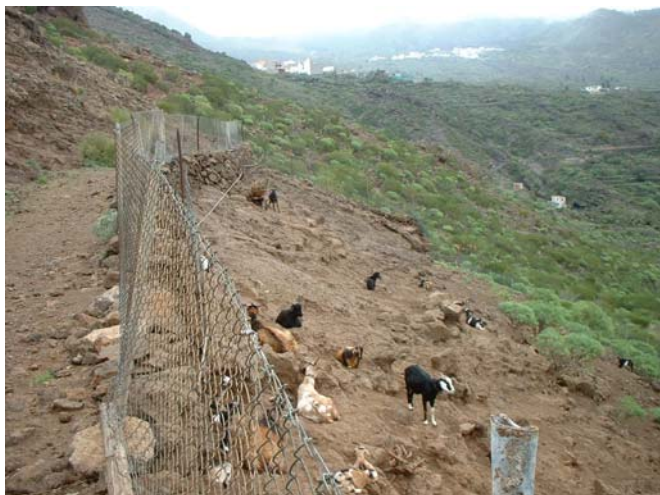
Foto 1: Vista de redil situado en zona de pendiente

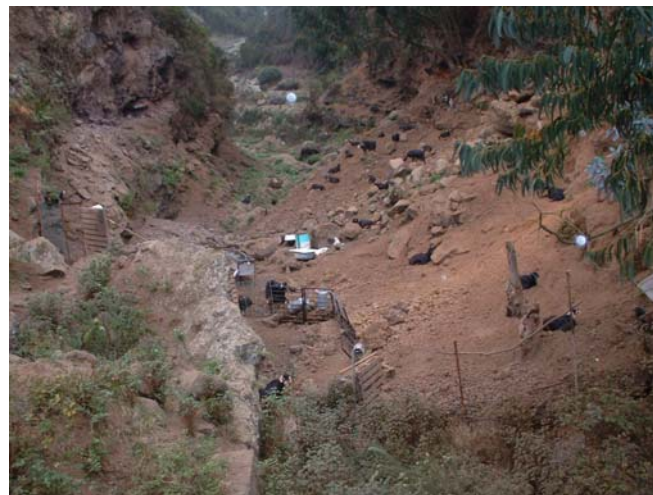
Foto 2: Estancia de ganado en cauce de barranco

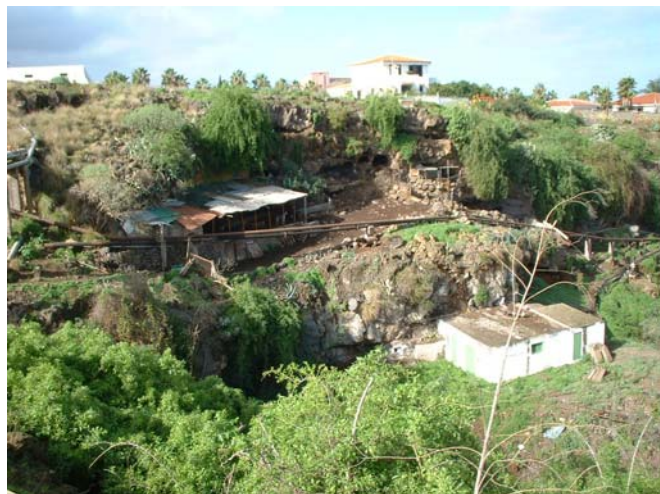
Foto 3: Explotación caprina ubicada en margen de barranco

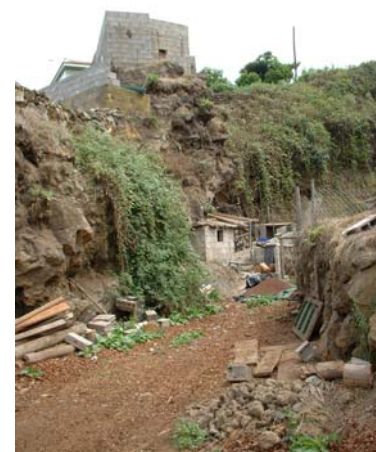
Foto 4: Construcciones y cerramientos en interior de cauce

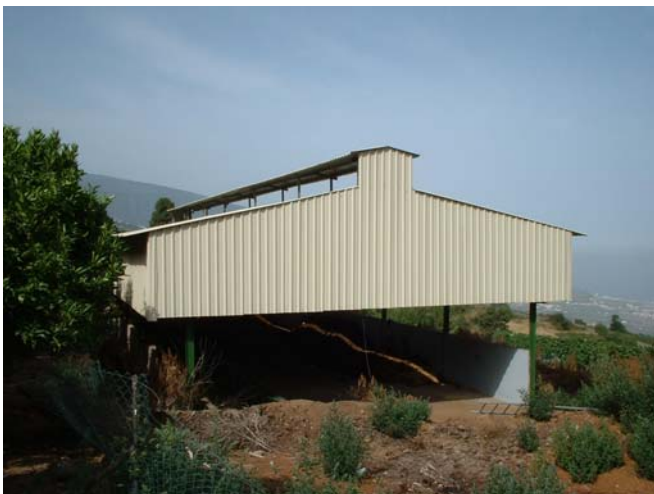
Foto 5: Detalle de secadero de gallinaza

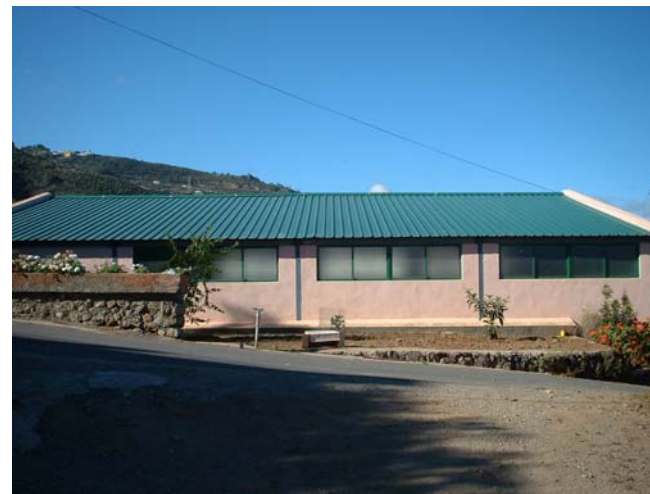
Foto 6: Vista de acabado exterior de explotación avícola

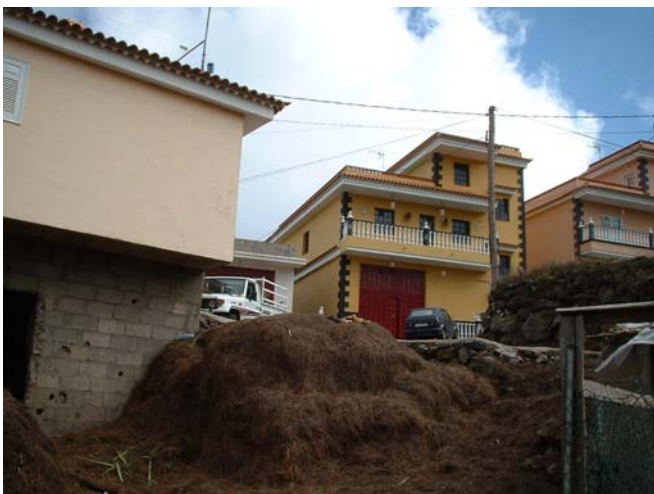
Foto 7: Explotación situada en interior de núcleo urbano

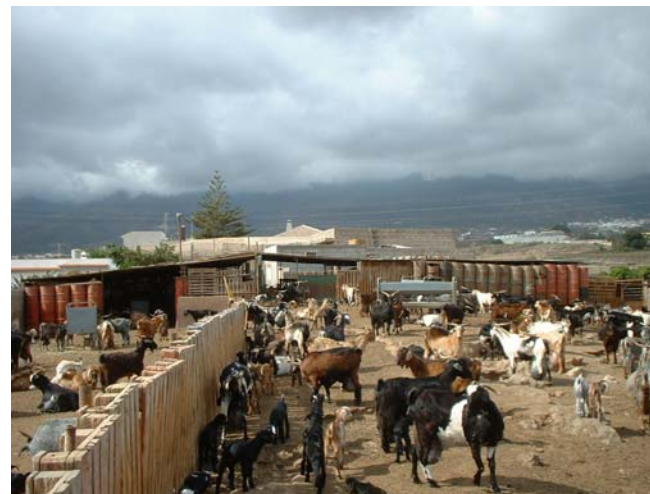
Foto 8: Detalle de diversidad de elementos empleados como cerramientos

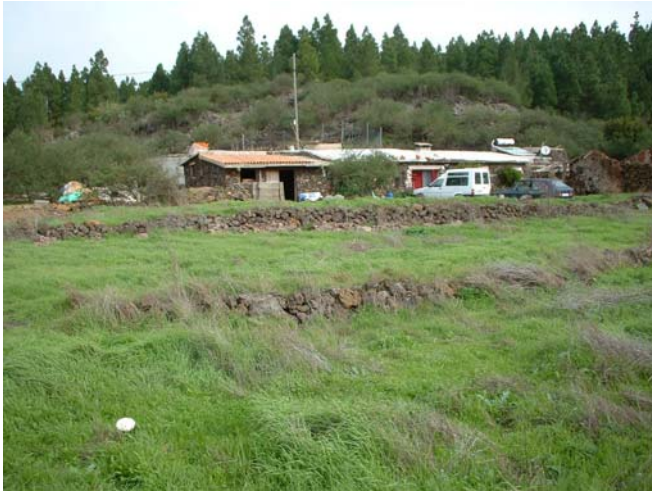
Foto 9: Explotación localizada en colindancia con bosque consolidado

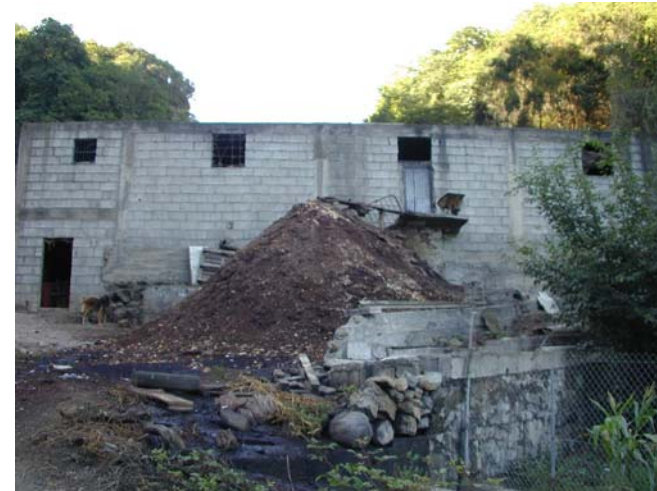
Foto 10: Falta de acabado en fachada principal

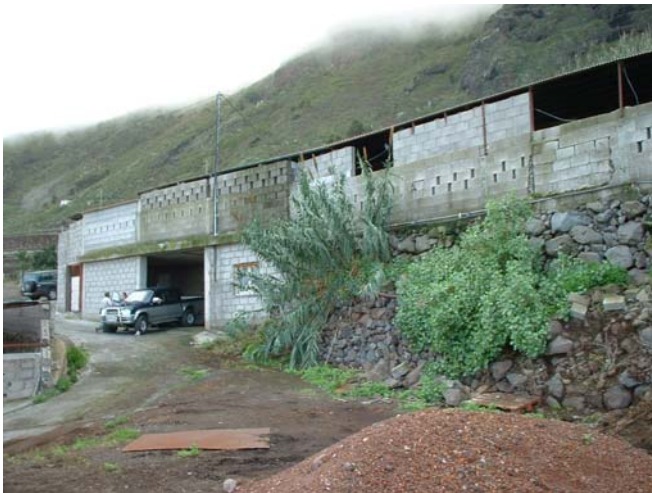
Foto 11: Contraste visual entre explotación y entorno natural

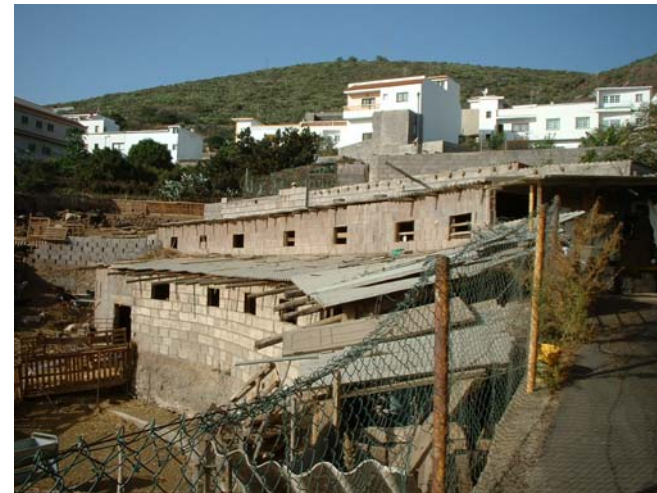
Foto 12: Inclusión de explotación en núcleo urbano

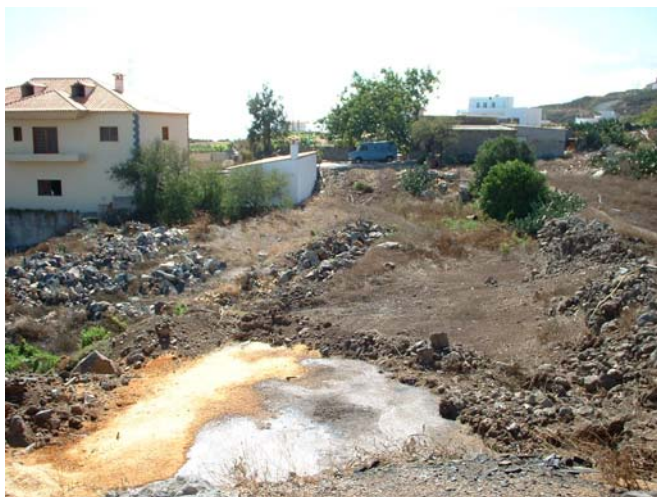
Foto 13: Vertido de purines en proximidad a núcleo urbano

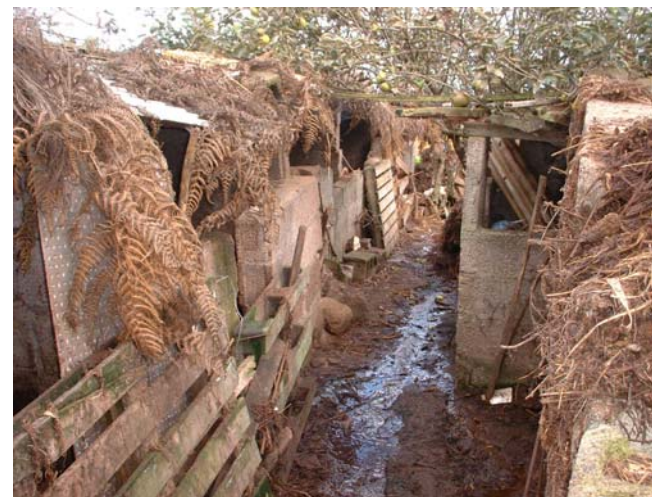
Foto 14: Vertido directo de purines al terreno

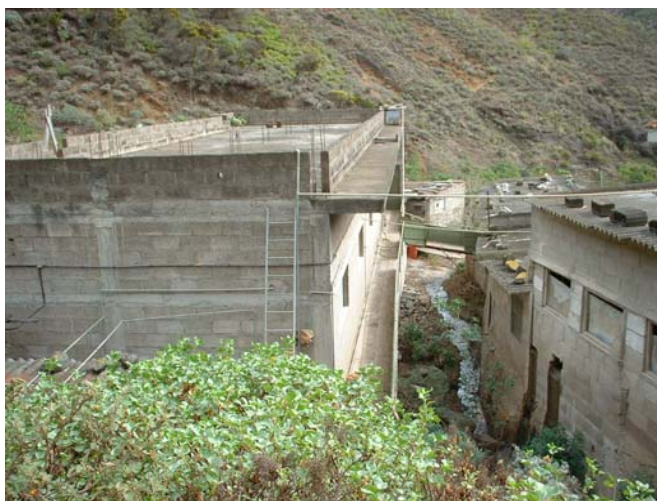
Foto 15: Explotación porcina carente de sistema de recogida de purines

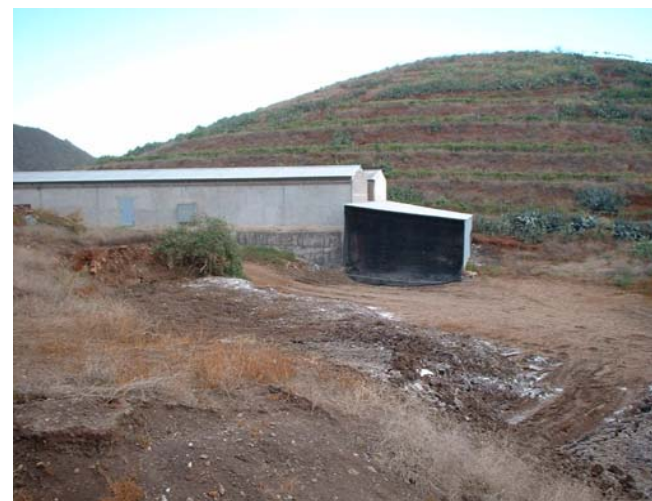
Foto 16: Acumulación directa de gallinaza sobre terreno
