ÁMBITO COMARCAL: Las Eras-Arico

DESCRIPCIÓN DEL ÁMBITO

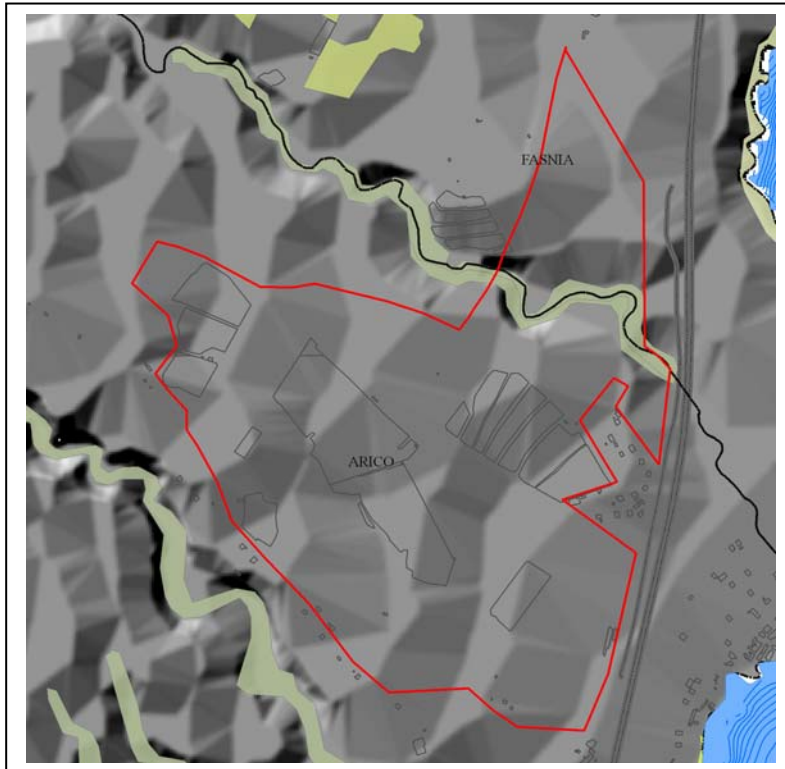
VEGETACIÓN Y HABITAT

Vegetación y Hábitat:

Tipo	Superficie (metros cuadrados)
<i>Plocametum pendulae</i> (Vegetación)	26.939
<i>Matorrales termomediterráneos y preestépico</i> (Hábitat)

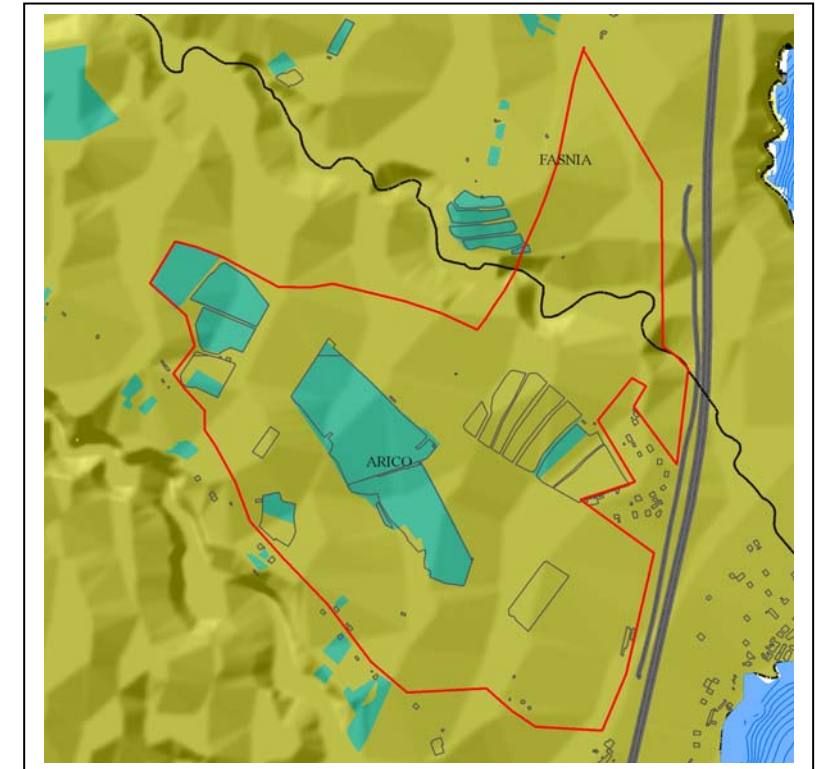
CULTIVOS

Cultivos:

Tipos	Superficie (metros cuadrados)
Huertos familiares, millo, papaya, platanera y tomates	135.363
