ANEXO II.
CARTOGRAFÍA ÁMBITO ESPECÍFICO

1. Introducción.
2. Vuelo
 - 2.1. Certificado de calibración de la cámara
 - 2.2. Grafico de vuelo
3. Poligonal Básica
4. Puntos de Apoyo
 - 4.1. Coordenadas de los Puntos de Apoyo
 - 4.2. Reseñas de los puntos de apoyo
5. Restitución
6. Tabla de códigos
7. Planos

El objeto del presente anexo consiste en exponer los trabajos realizados en materia de cartografía y topografía con motivo de la redacción del “PLAN TERRITORIAL ESPECIAL DE ORDENACION DEL SISTEMA VIARIO DEL AREA METROPOLITANA DE TENERIFE”

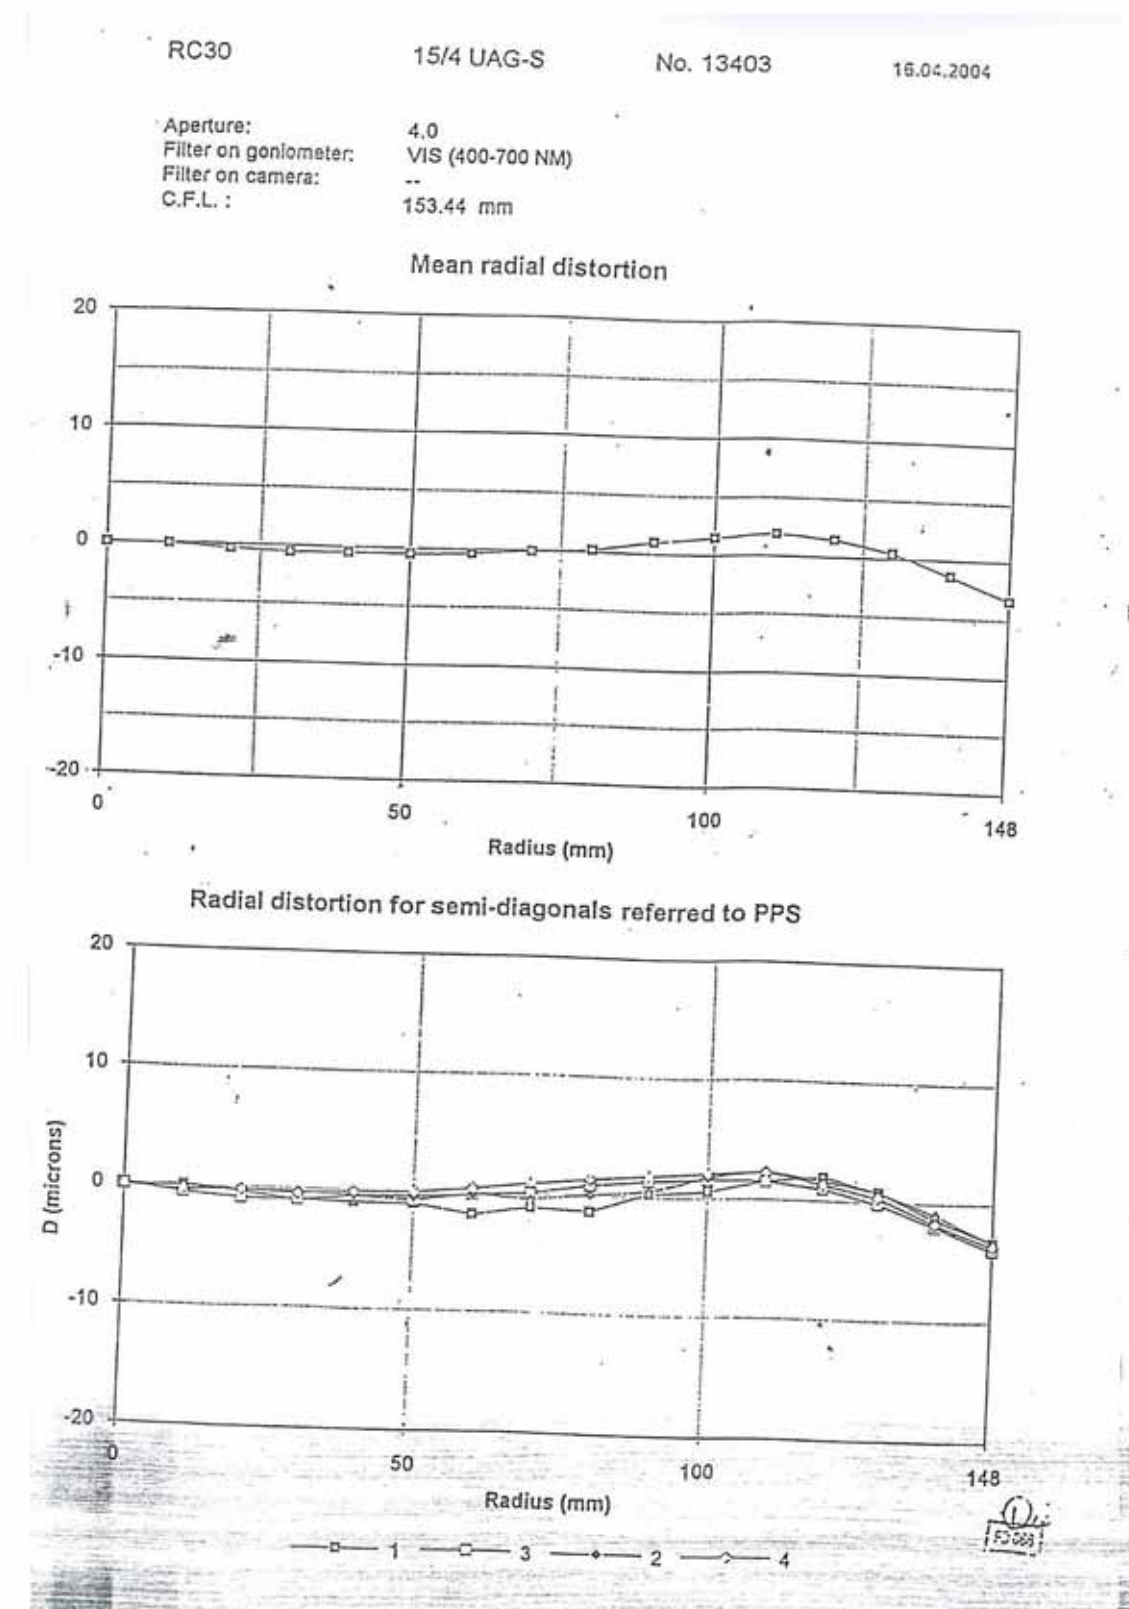
RC30 15/4 UAG-S No. 13403 16.04.2004

A continuación se adjunta el certificado de calibración de la cámara proporcionado por la empresa que realizó el vuelo.

Aperture: 4.0
 Filter on goniometer: VIS (400-700 NM)
 Filter on camera: --
 C.F.L.: 153.44 mm

Radial distortion (micrometers) referred to principal point of symmetry (PPS)
 (Positive values denote image displacement away from center)

AWAR (Area weighted average resolution) in lp/mm: 116

Principal point of autocollimation (PPA) and
 principal point of symmetry (PPS)
 referred to central cross (FC), see diagram

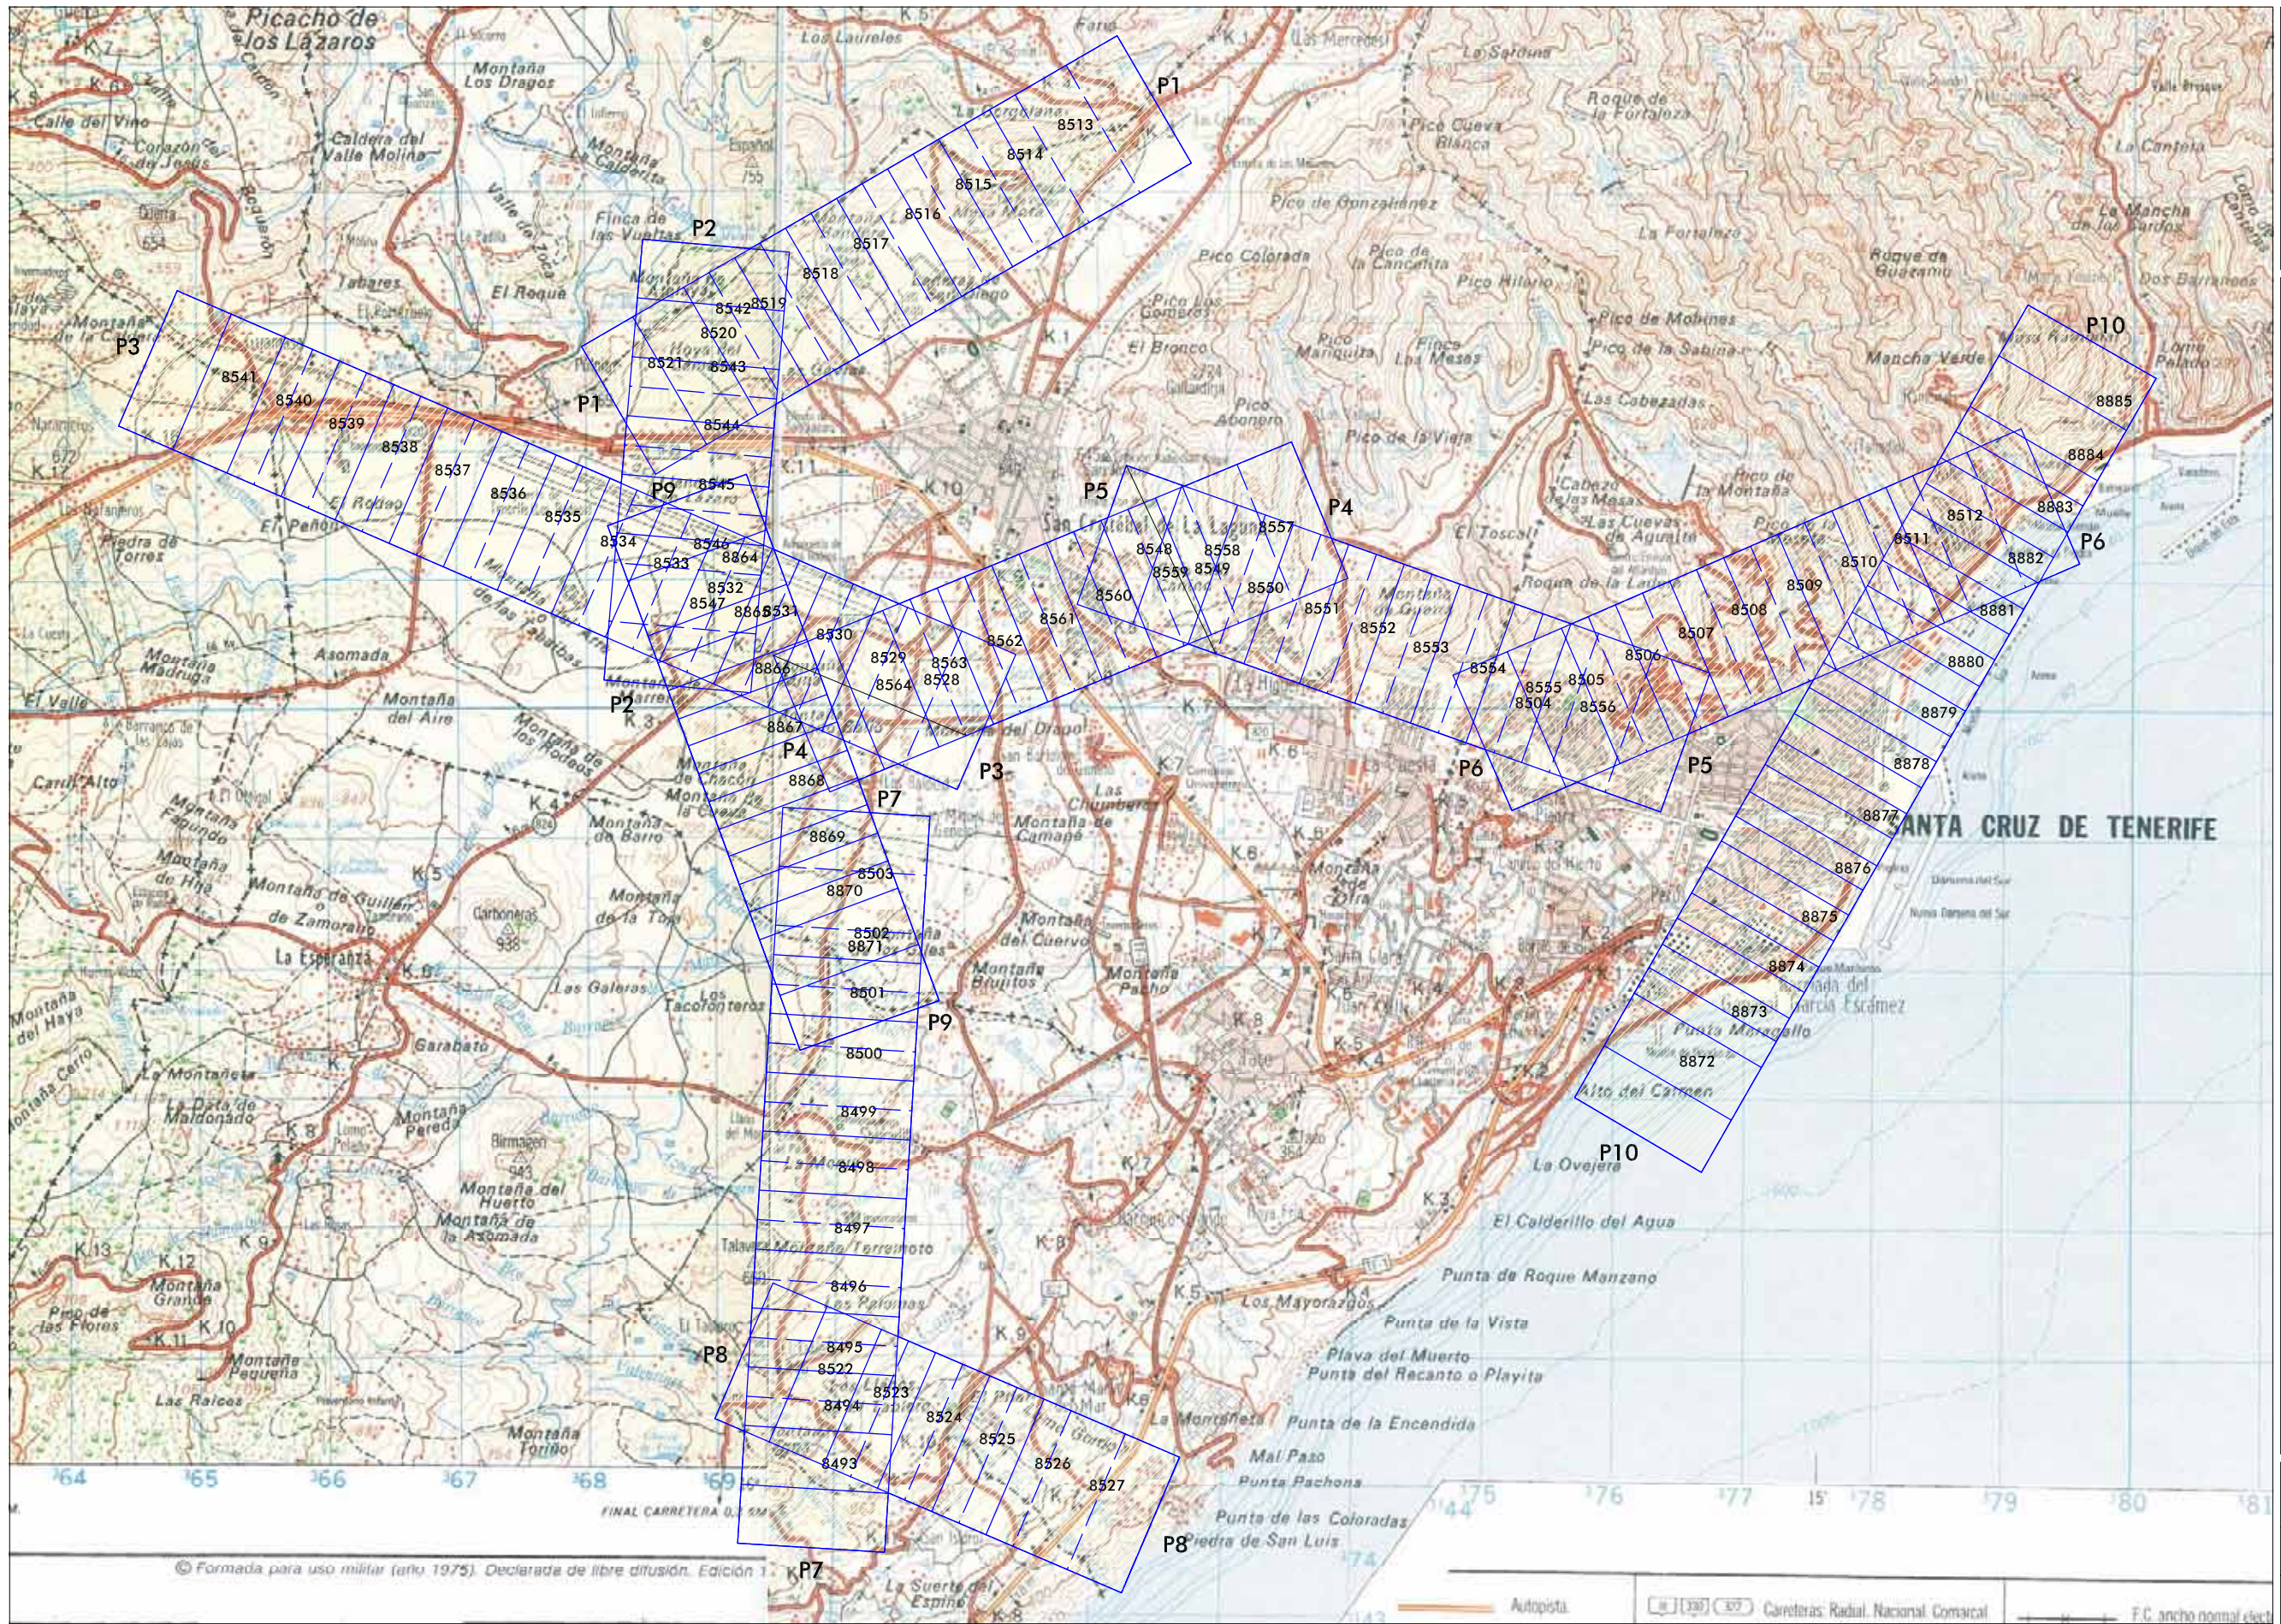
GRÁFICO DE VUELO

A continuación se incluye el gráfico de vuelo donde se muestra la localización sobre el terreno de los fotogramas realizados.

- Fotograma
- P3 Número de Pasada

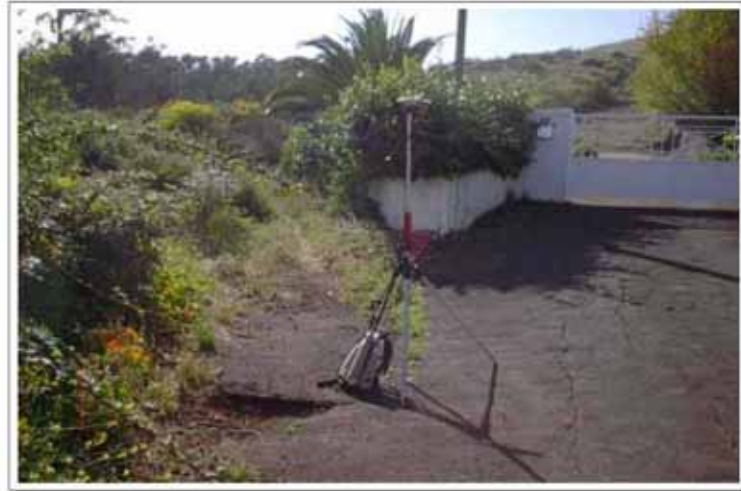
Pto de Apoyo N°:
101

X = 368737.58
Y = 3152857.158
Z = 620.401

Esquina de verde. Cota suelo.

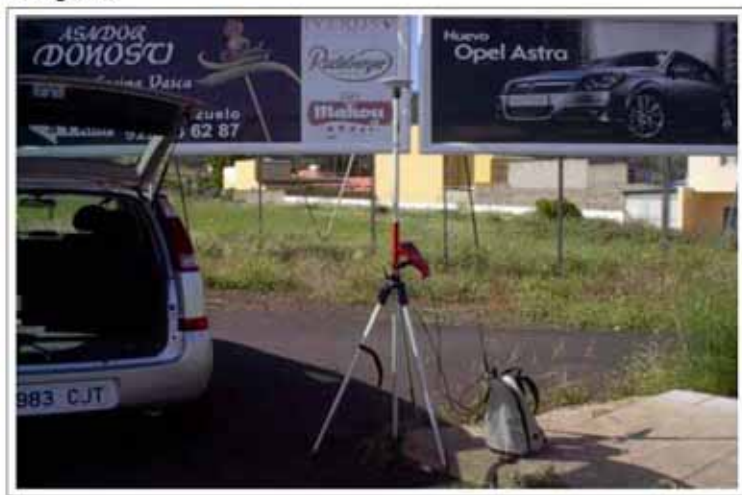
Pto de Apoyo Nº:
103

X = 369022.119
Y = 3152234.997
Z = 596.035

Esquina de acera. Cota suelo.

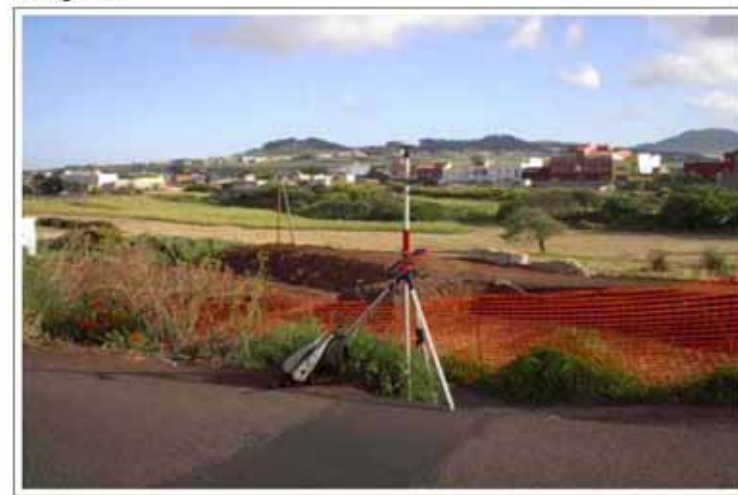
Pto de Apoyo Nº:
104

X = 369445.701
Y = 3152655.449
Z = 590.059

Esquina cruce de caminos. Cota suelo.

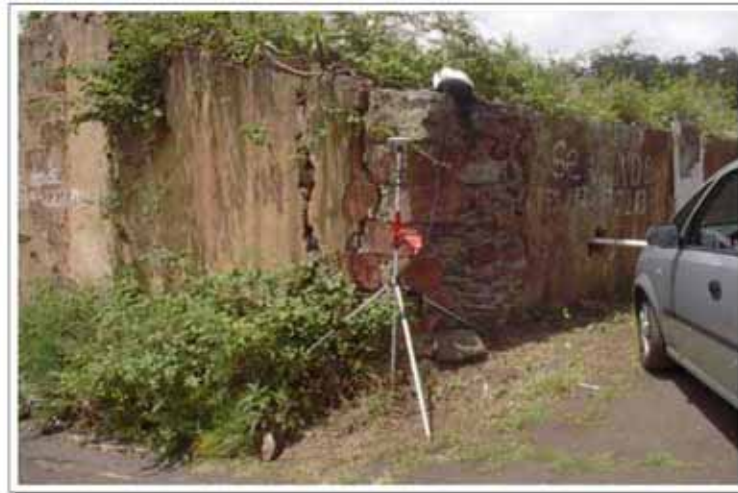
Pto de Apoyo N°:
105

X = 370105.274
Y = 3153912.316
Z = 604.887

Esquina de casa en ruinas. Cota suelo.

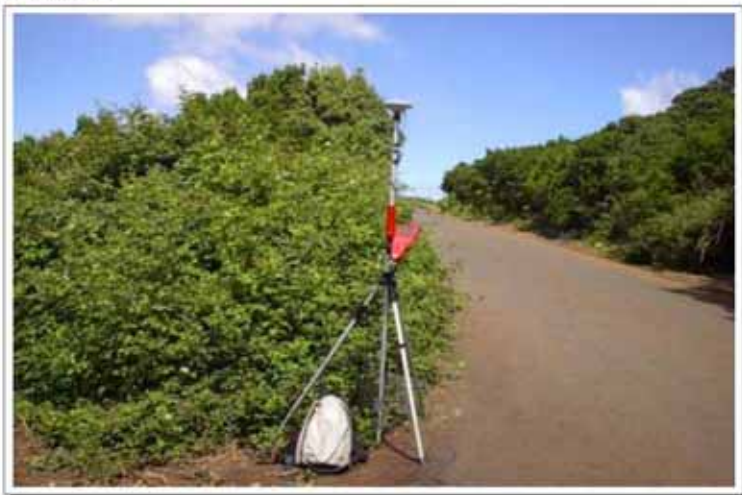
Pto de Apoyo Nº:
107

X = 371114.091
Y = 3154292.097
Z = 711.491

Esquina carretera, arbolado. Cota suelo.

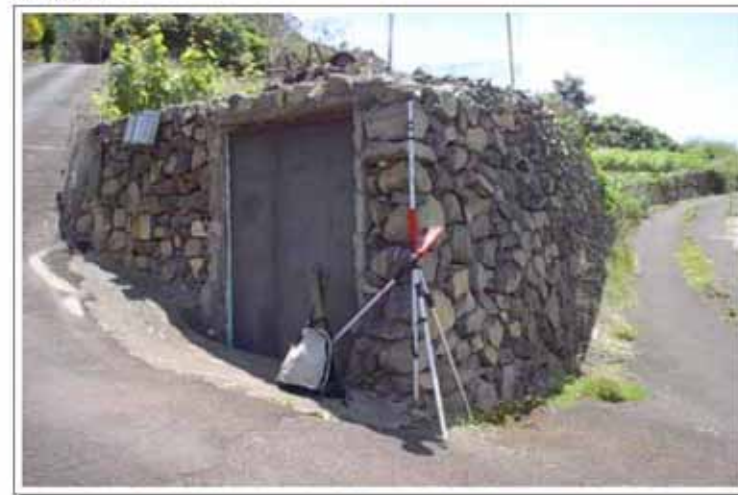
Pto de Apoyo Nº:
108

X = 371418.423
Y = 3154697.679
Z = 577.813

Esquina de muro. Cota suelo.

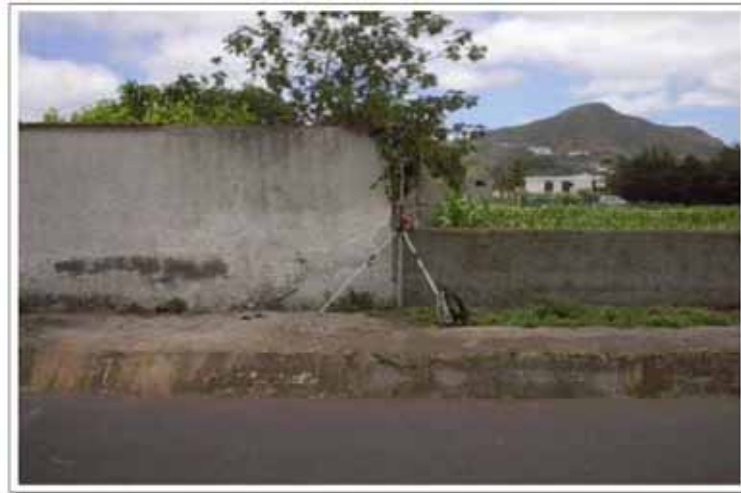
Pto de Apoyo N°:
109

X = 371432.758
Y = 3153609.144
Z = 554.992

Esquina de muro. Cota suelo.

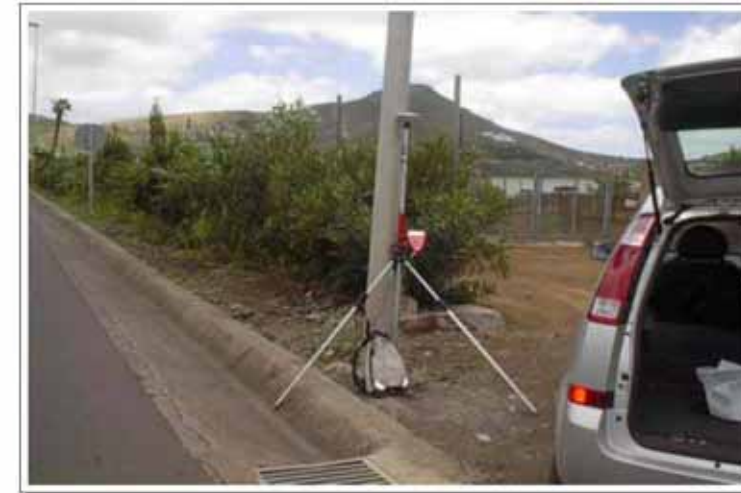
Pto de Apoyo N°:
110

X = 371826.208
Y = 3153810.572
Z = 559.806

Farola. Cota suelo.

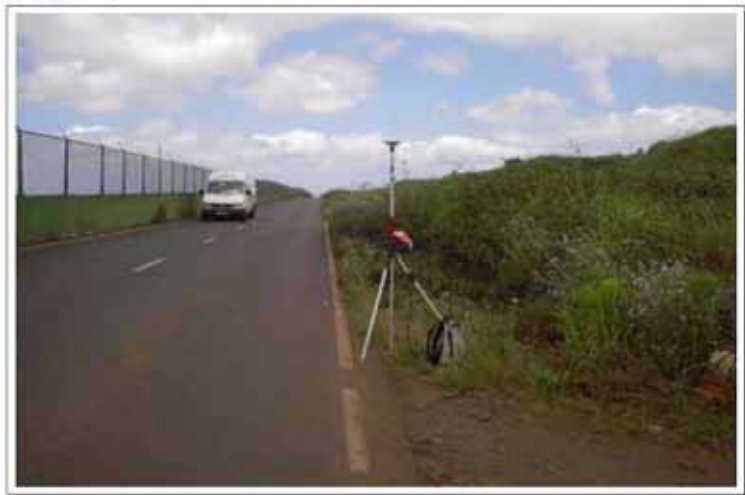
Pto de Apoyo Nº:
202

X = 368915.76
Y = 3151155.216
Z = 621.563

Intersección de caminos. Cota suelo.

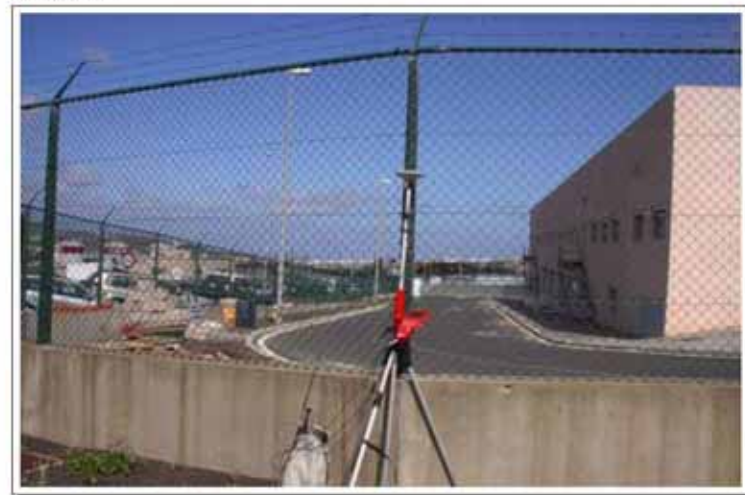
Pto de Apoyo Nº:
203

X = 368529.6
Y = 3151871.42
Z = 621.367

Esquina valla. Cota suelo.

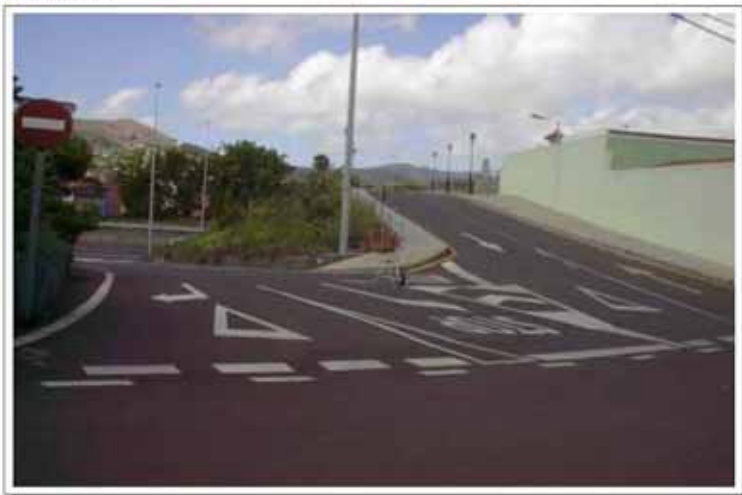
Pto de Apoyo Nº:
206

X = 369453.104
Y = 3152094.197
Z = 587.363

Esquina cebrado. Cota suelo.

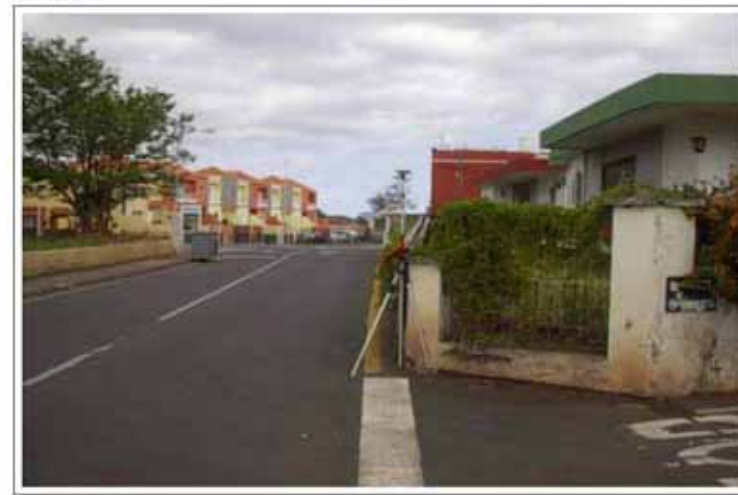
Pto de Apoyo Nº:
301

X = 365286.42
Y = 3152861.626
Z = 596.374

Esquina de muro. Cota suelo.

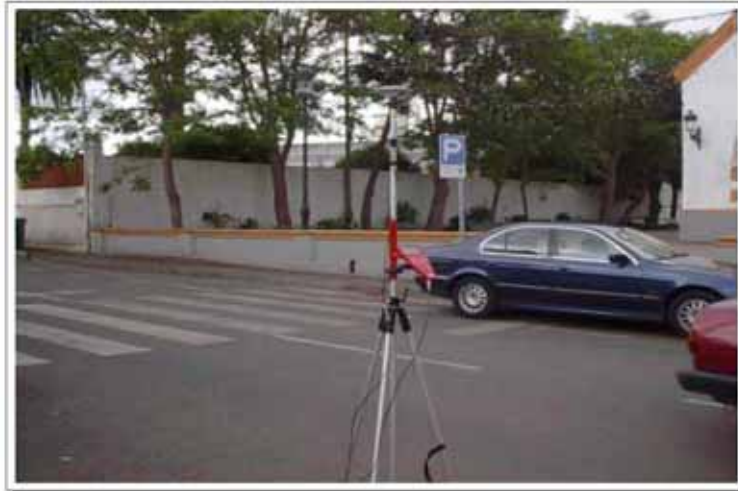
Pto de Apoyo N°:
302

X = **365779.451**
Y = **3152710.445**
Z = **610.615**

Esquina de Banda Blanca. Cota suelo.

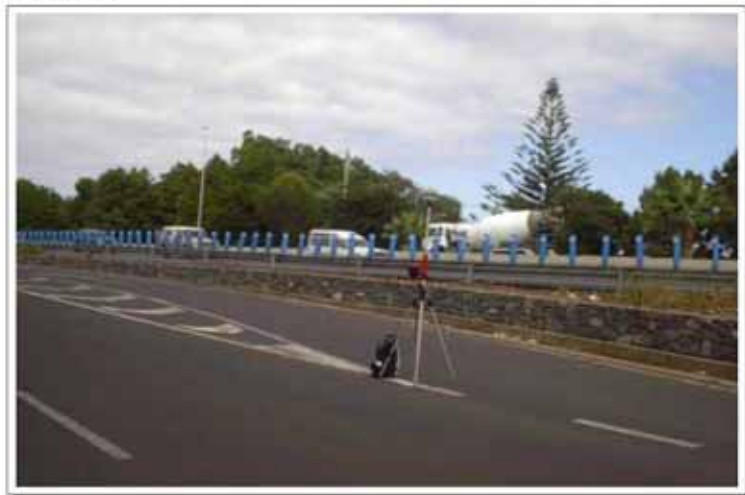
Pto de Apoyo N°:
304

Esquina línea blanca. Cota suelo.
